## Surveillance de l'érosion de l'isthme de Miquelon - Langlade

Objet du constat		Érosion côte Ouest au PK 16 et alentours	
Rapporteur	DTAM	Date	22/03/21 - 9h30
Température	+3°C	Climat	Beau temps

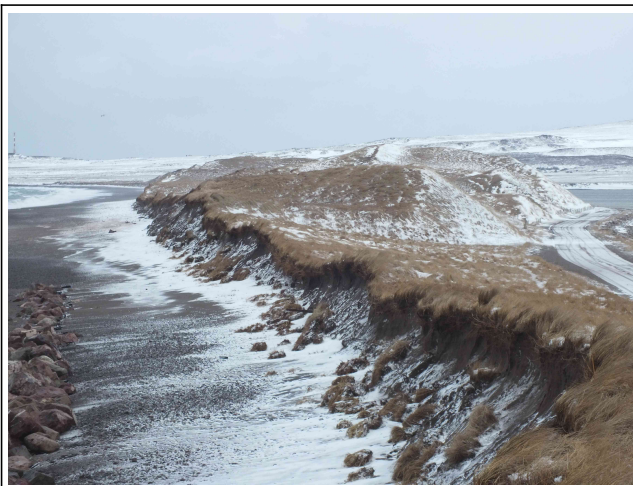
*Cordon PK15 le 6 mars*

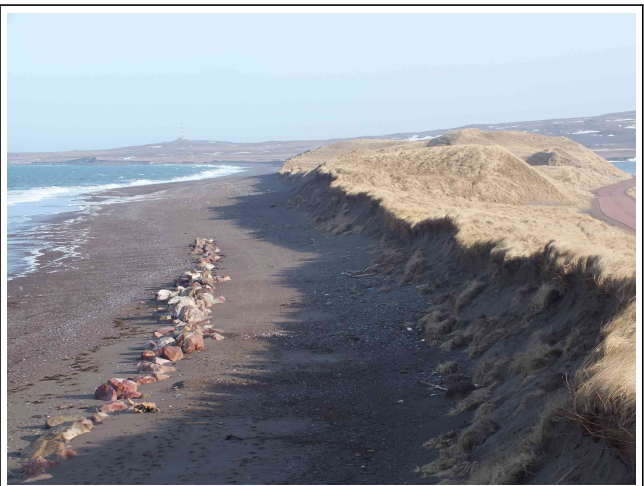
*Cordon PK15 le 22 mars*

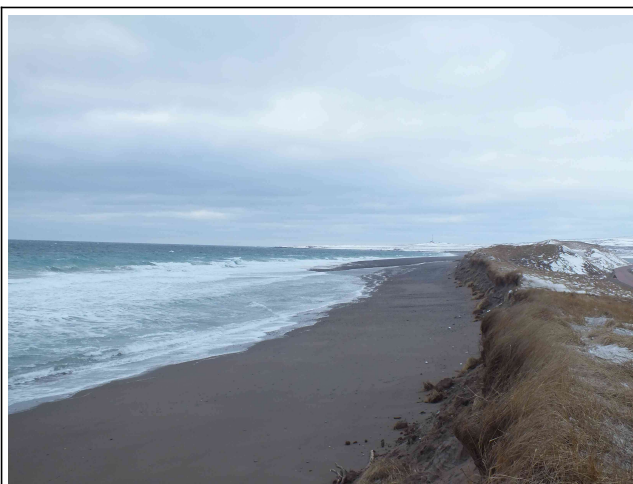
*Plage Nord le 15 février*

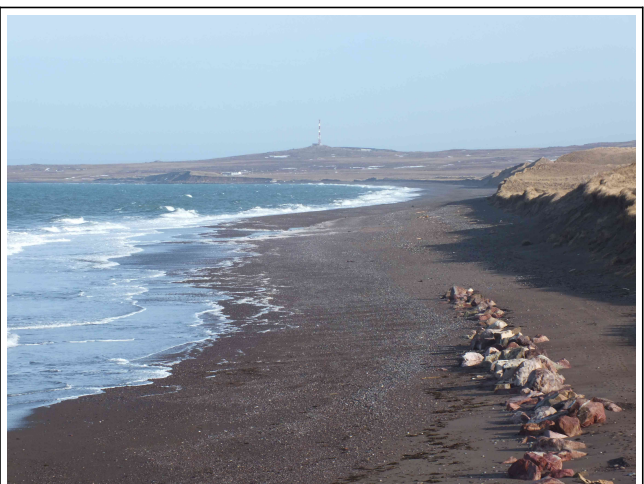
*Migration potentielle du sable vers le sud le 22 mars*

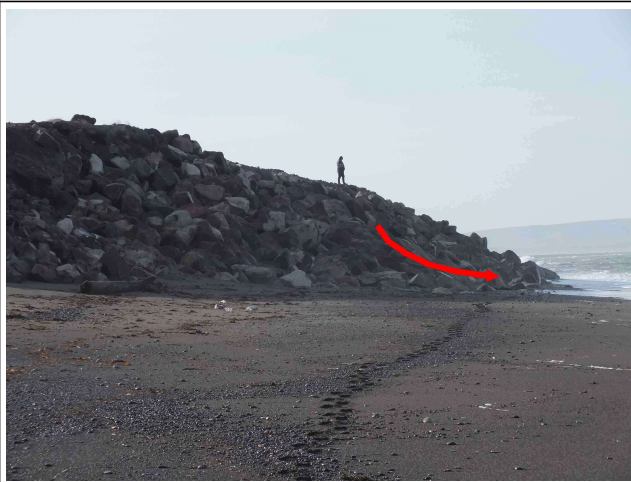
*Glissement des enrochements Amont*

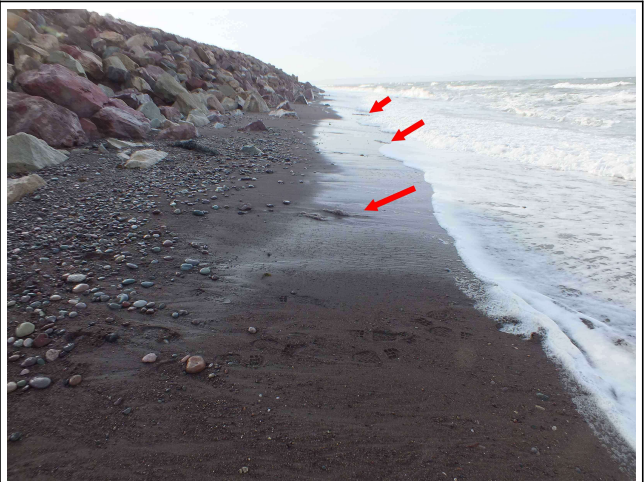
*Géotextile du bas de l'enrochement descendu dans la  
plage*

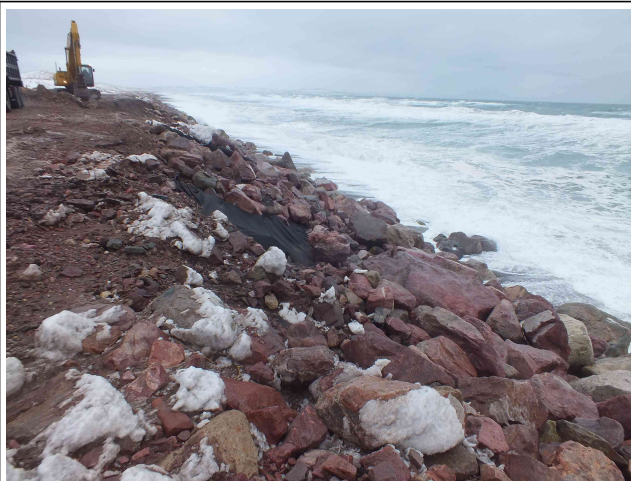
*Géotextile en partie aval le 6 mars*

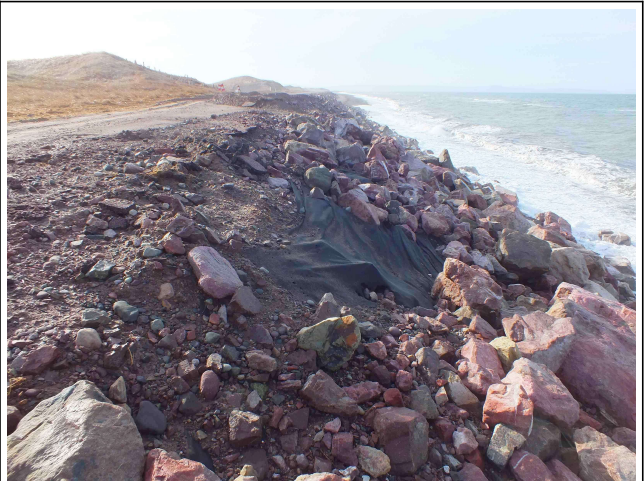
*Géotextile en partie aval le 22 mars*

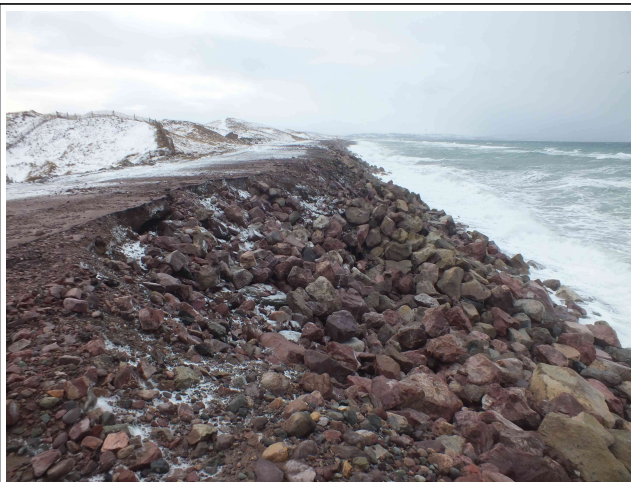
*Glissement des enrochements dans l'effondrement amont  
le 6 mars*

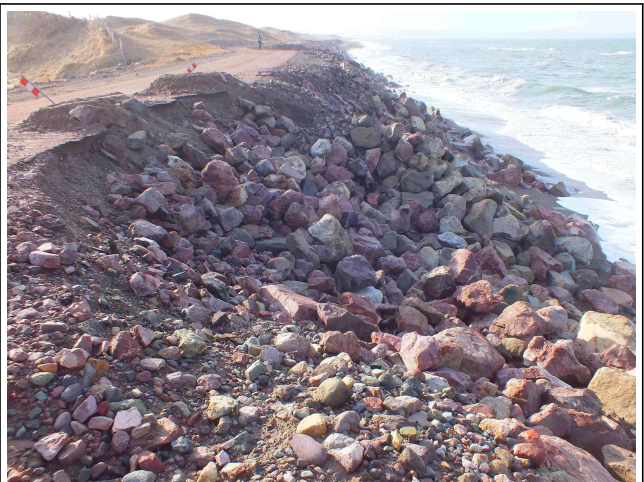
*Glissement des enrochements dans l'effondrement amont  
le 22 mars*
